動作がおかしいと思った場合の対処

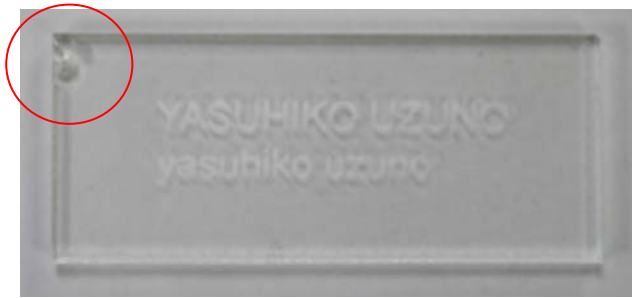
設定していない位置にレーザー照射痕が付く

ハニカムテーブルより加工素材を浮かせた状態で加工していませんか？
