## LaserCut をインストール後、レーザー加工機と接続ができない場合について

RSD-SUNMAX シリーズ制御用ソフトウェア LaserCut をインストール後、レーザー加工機と PC が USB ケーブルで適切に接続されているにもかかわらず、「レーザー加工機との USB 接続が適切ではありません。再接続、または再起動してください。」という文章、またはその英文のダイアログが表示される場合についての対処方法です。

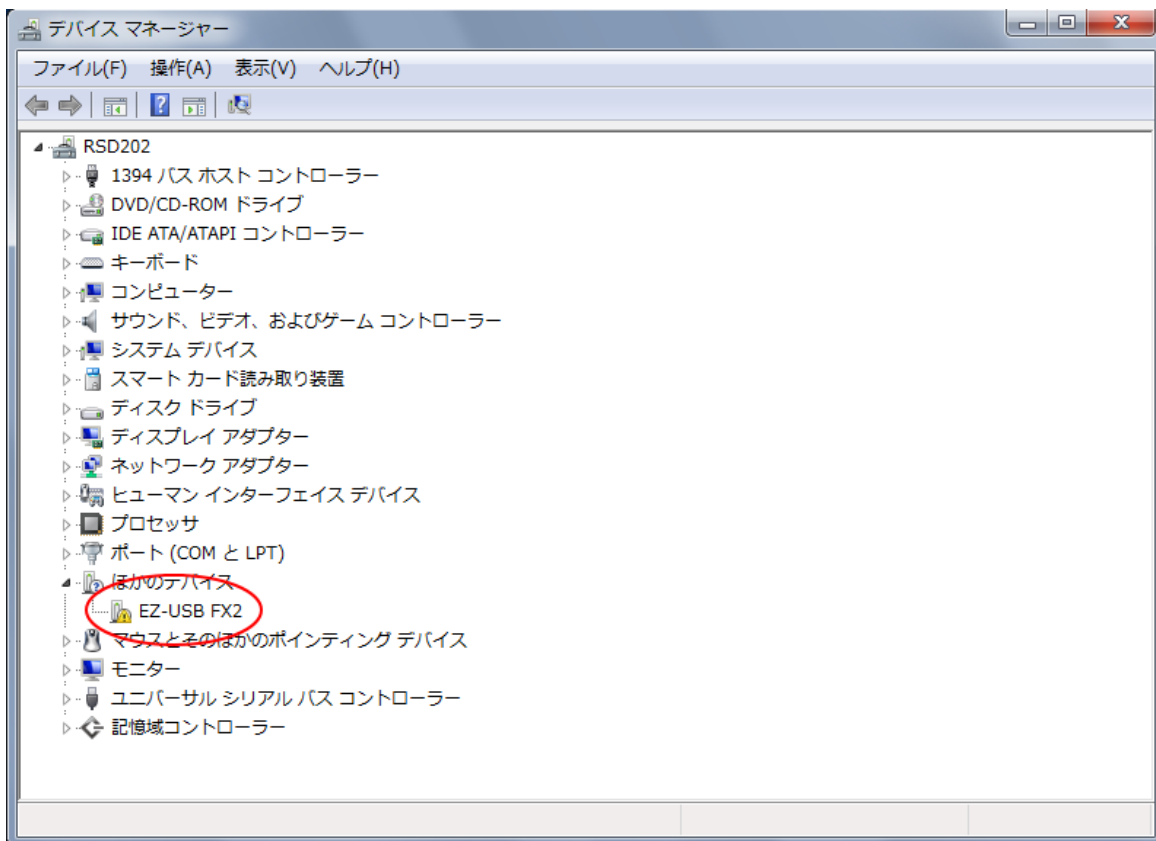
- ほかのデバイスの「EZ-USB FX2」 にびっくりマークが表示されていますか？

PC がレーザー加工機を認識していません。USB ケーブルまたはレーザー加工機のコントローラの破損・故障が考えられます。弊社までご連絡ください。

① 「EZ-USB FX2」をマウスで右クリックし、メニューを表示させます。メニューの一番下に表示される「プロパティ」をクリックしてください。

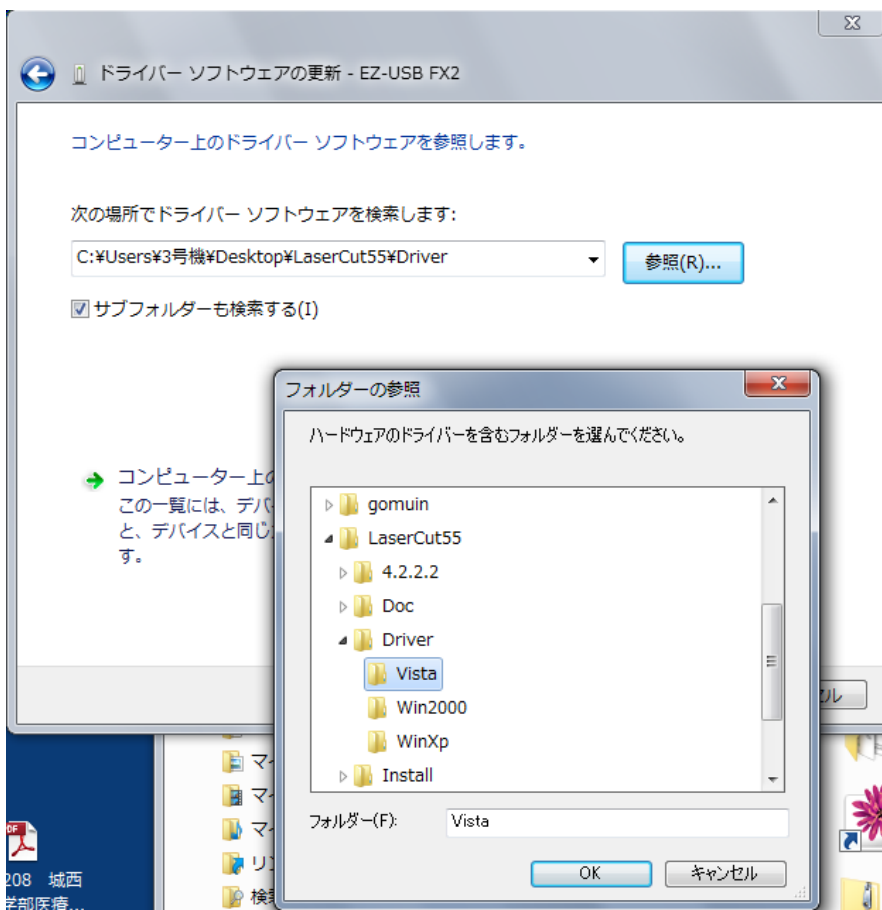
もし、「ドライバーが見つかりません」等のエラーが表示された場合は、LaserCut55\Driver\Vista フォルダを選択してください。

Windows7 は Vista 用ドライバーを使用します

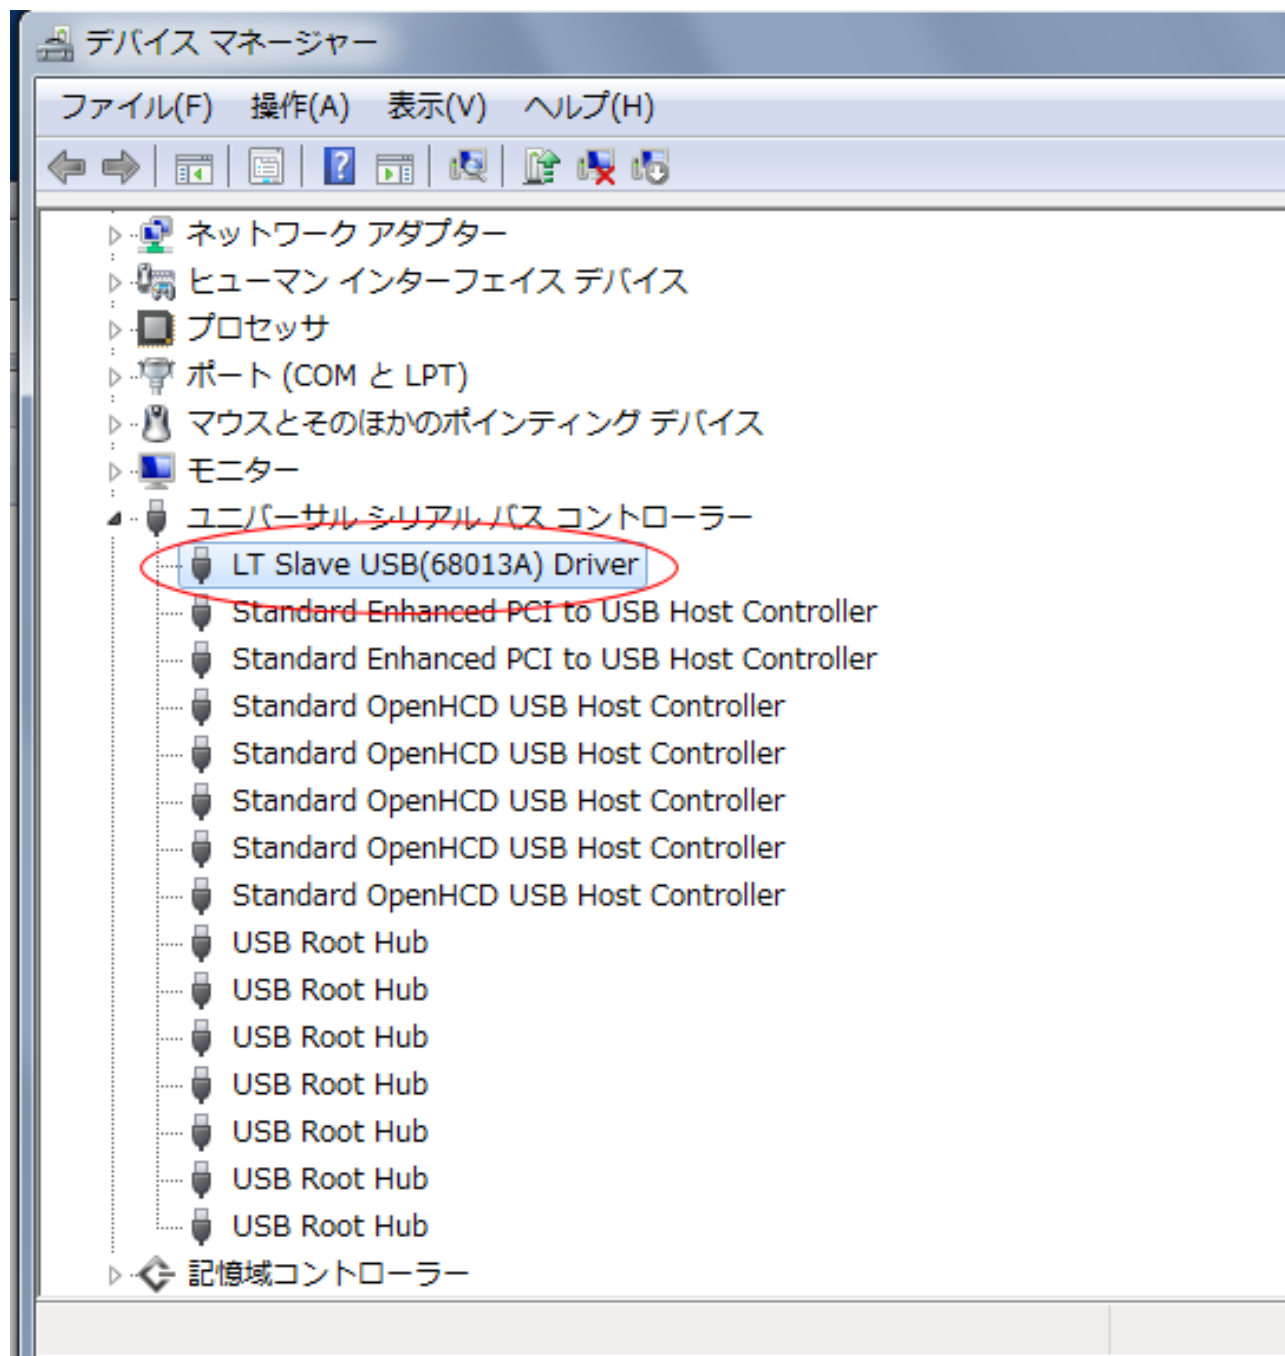
- ⑧ これでドライバーのインストールは終了です。デバイスマネージャーでは下図のように表示され、EZ-USB FX2 のびっくりマークは表示されなくなります。

これで PC とレーザー加工機の接続は正常になります。
